**INFORME DE GESTION  
A Septiembre 2.010  
Contrato entre el Municipio de Galapa y  
Triple A de BQ S.A. E.S.P**

Octubre del 2.010

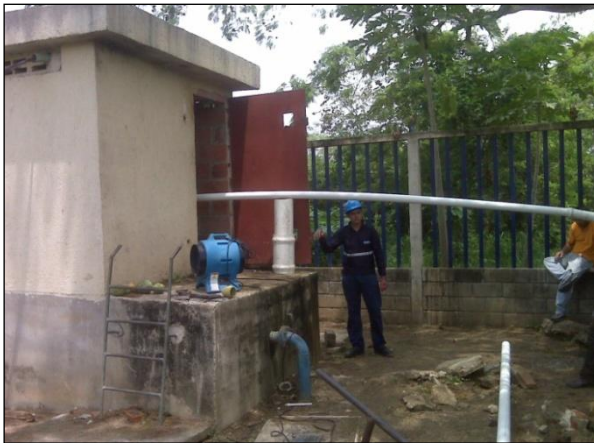
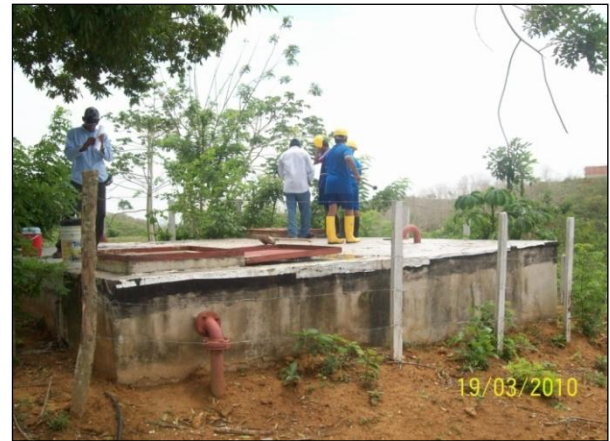
En el mes de Marzo se adelanto el lavado de los tres tanques que conforman el sistema de distribución de los corregimientos de Paluato (Galapa). Los trabajos estuvieron a cargo de la firma contratista INGETOP LTDA.

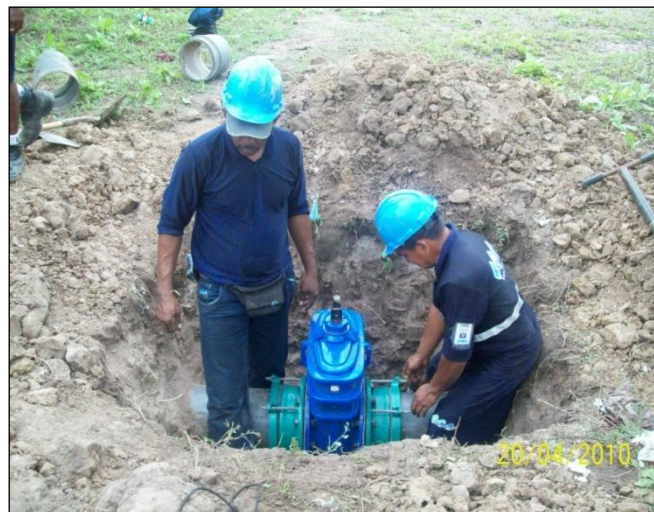
Instalación de válvula de 10", Cr 3F CI 16K (barrio Loa carruajes). Límite de la tubería de conducción que salió de servicio, abastecimiento del barrio los Carruajes

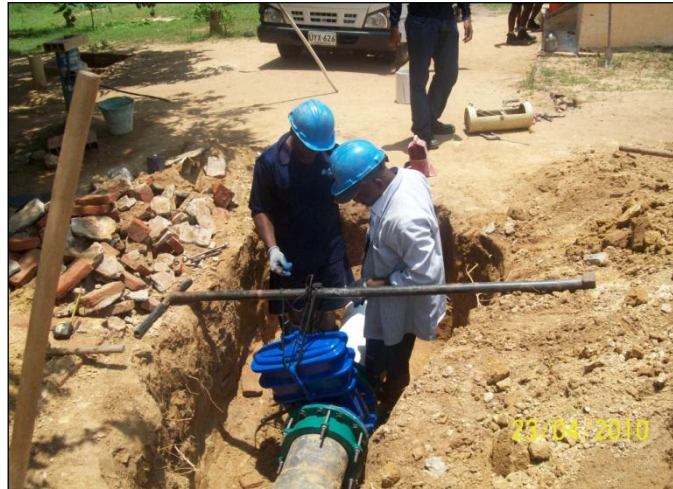
Instalación de válvula de 10" sobre tubería de conducción que abastece al Municipio de Galapa, sector de los tanques de almacenamiento.

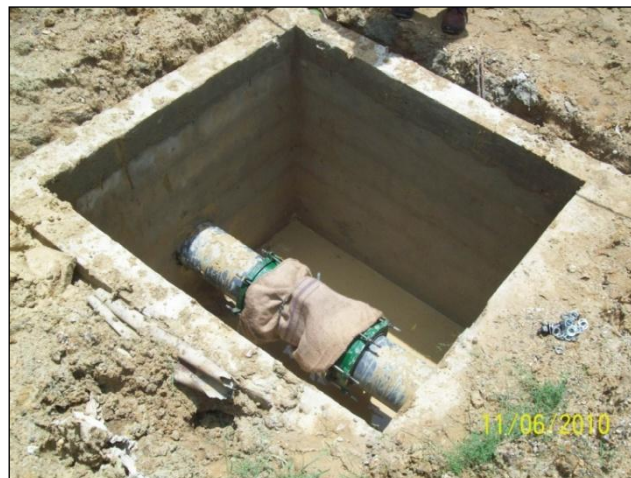
Se adelanto instalación de un macromedidor de 11" electromagnético en la Cl 21 Cr 6, este medidor fue ubicado sobre la tubería de conducción de pvc que abastece al municipio, permitirá cuantificar el volumen suministrado directamente al perímetro sanitario.

Actualmente se adelantan las gestiones para obtener la acometida eléctrica, con el fin de lograr activar la electrónica del equipo obteniendo por telemetría datos de caudal y presión instantáneos y acumulados.

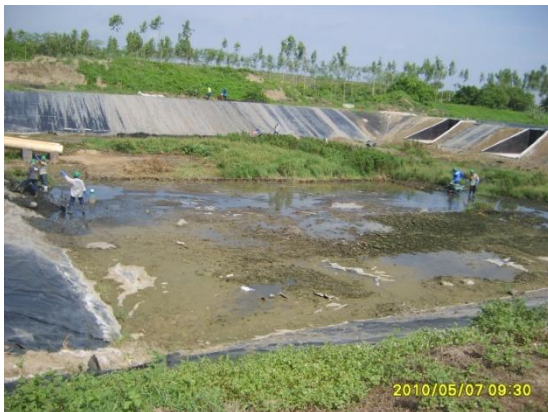
En el primer semestre de 2010 se concluyeron los trabajos de optimización del módulo No. 1 de la EDAR iniciados en el año inmediatamente anterior, consistente en: construcción de interconexiones entre las lagunas en material de concreto, instalación de tuberías para purga de gases del interior de la laguna, instalación de geomembranas en el fondo de la laguna.

**Foto No. 1. Trabajos de optimización del módulo No. 1 de la EDAR Galapa.**

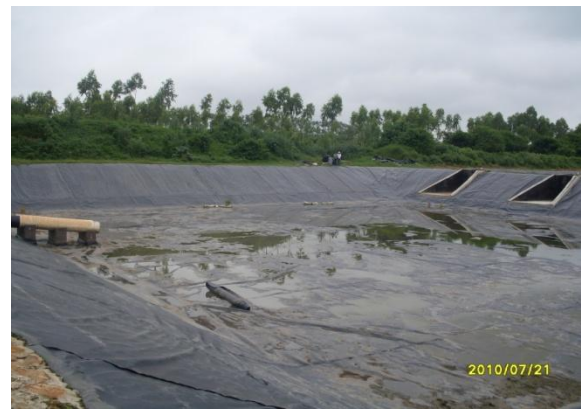
**Foto No. 2. Laguna Optimizada.**

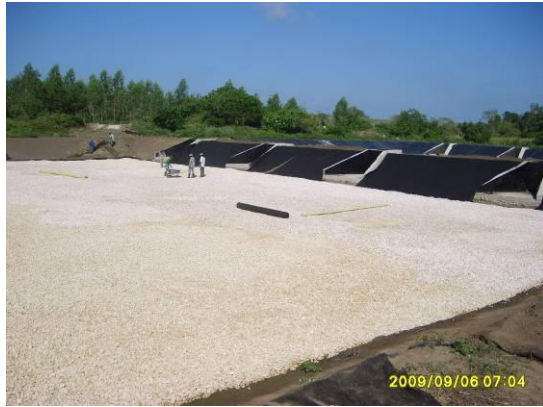
**Foto No. 1. Proceso constructivo Módulo No. 2 EDAR Galapa.**

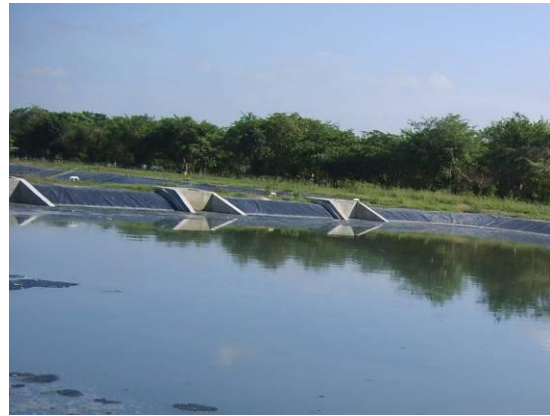
Finalizadas las obras de construcción del módulo No. 2, se inició la operación del mismo.

**Foto No. 2. Módulo No. 2 de la EDAR Galapa en operación.**

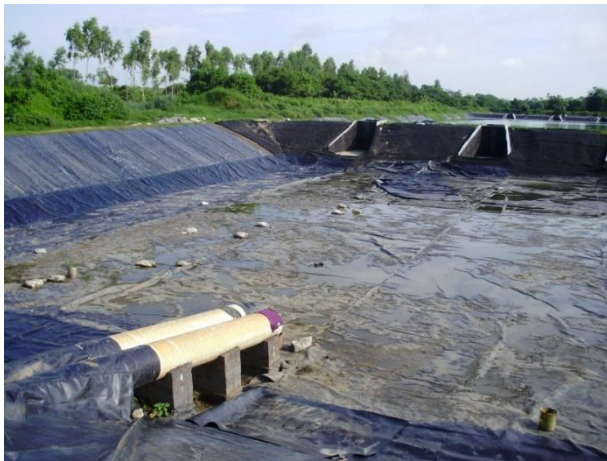
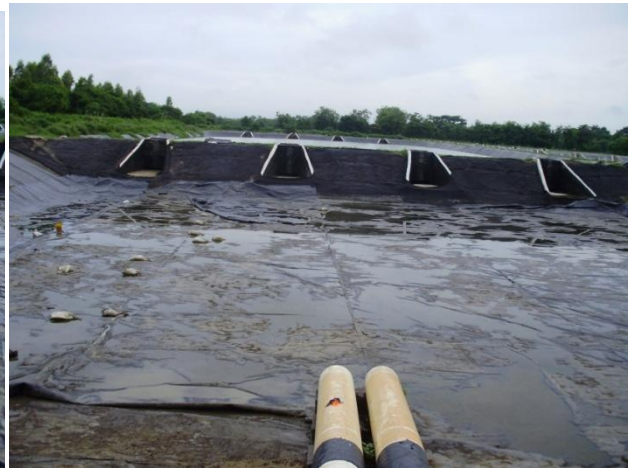
Con el objetivo de obtener mejores resultados en el desempeño del sistema de tratamiento, en el últimos trabajos de mejora en el modulo 1 de la laguna de Galapa, se adecuaron las lagunas facultativas primaria y secundaria y fueron construidas unas cajas de interconexión entre las lagunas, quedando a la vista la gran cantidad de sedimentos de la laguna anaerobia y se deterioraron los taludes de esta laguna.

**TERMINACIÓN DE TRABAJOS DE FONDO Y TALUDES EN LA LAGUNA.**

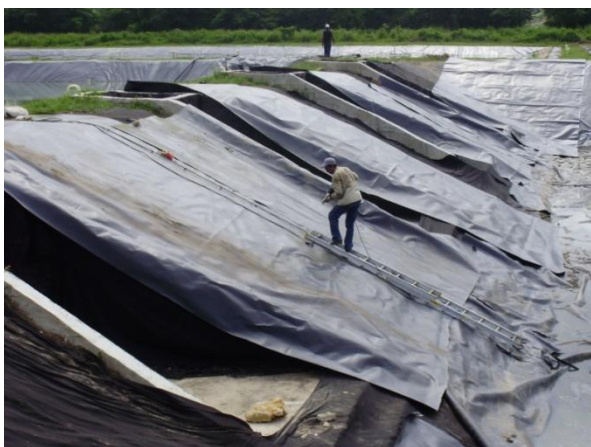
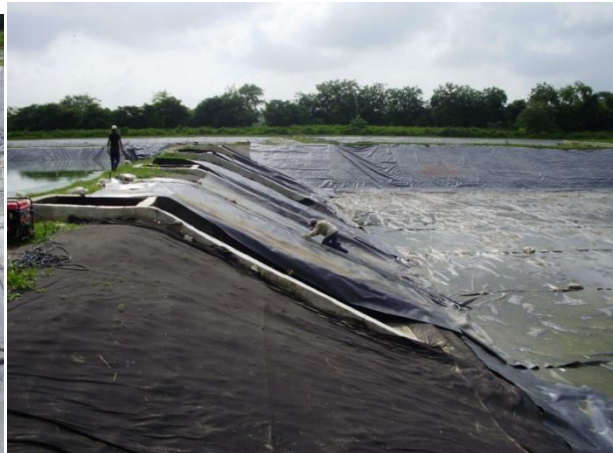
**INSTALACION DEL GEOTEXTIL Y GEOMEMBRANA SOBRE TALUDES.**
